# KFZ Sachverstand.de MADSEN

**Aktenzeichen: 1011140730**

## KURZBERICHT

Auftragsart: Haftpflichtschadenermittlung  
Auftragsdatum: 08.11.2010  
Schadentag: 08.11.2010  
Versicherer: XXX Versicherung  
Schadenummer: 00000  
Versicherungsnehmer: Erika Mustermann  
Amtl. Kennzeichen: XX XX 2  
Versicherungs-Nr.: 00000  
Fahrzeughalter: Max Mustermann  
Musterstr. 1  
01234 Musterstadt

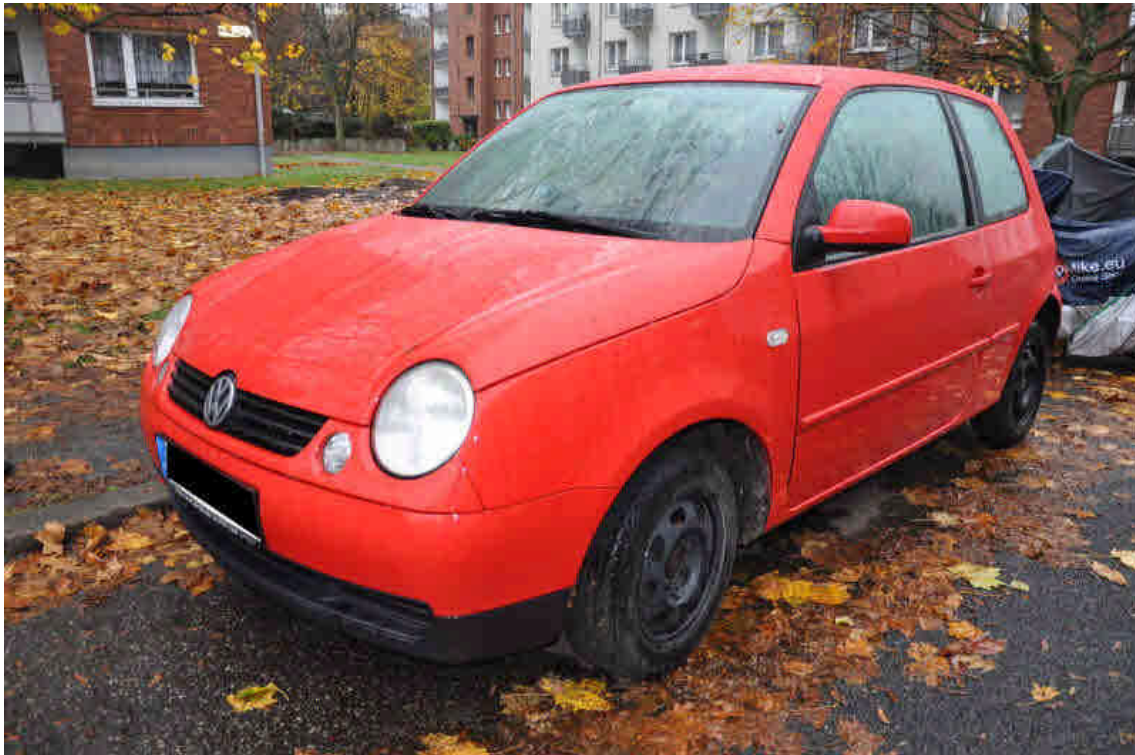
**Bild 01:**  
Fahrzeugfront mit Seitenansicht links

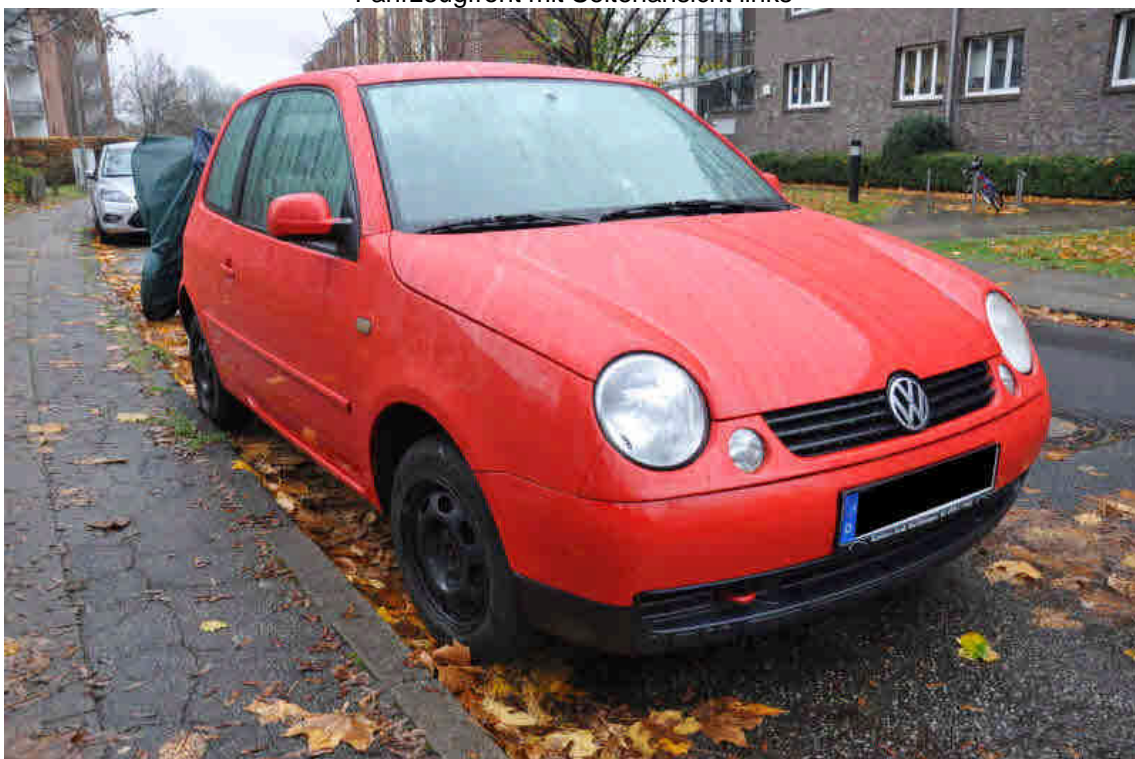
**Bild 02:**  
Frontansicht mit Anstoßbereich rechtsseitig

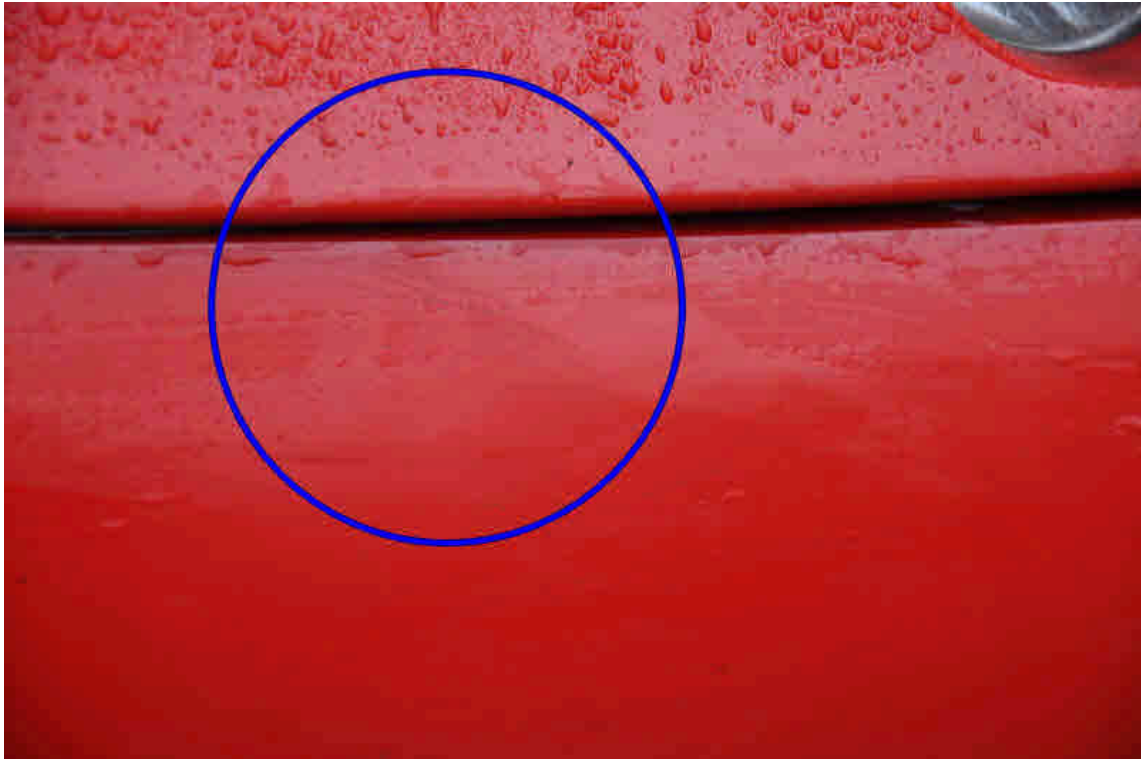
Bild 03:  
Stoßfängerverkleidung v.r. angeschürft und beaufschlagt

DVN	RC	ARB.POS.NR.	ARBEITSGANG-BENENNUNG	RS	ZE	EUR
43210	A	66 03 19 50	FRONTSPOILER A+E * STOSSF.-ABDECKUNG AUSGEBAUT	2K	20	18,10
43310	E	66 05 55 50	KUEHLERGRILL ERS. * VERBUNDARBEIT	2K	10	9,05
47157	A	63 29 19 00	STOSSF.-ABDECKUNG V. A+E	2K	70	63,35
47254	E	ARBEITSAUFWAND	FUEHRUNG V.R. ERS. * VERBUNDARBEIT	2K	10	9,05
47157	/		ABDECKUNG STOSSFAENGER V. KUNSTSTOFFREPARATUR (ANZAHL STELLEN: 1)	3K	60	54,30

DVN	LS	ARB.POS.NR.	ARBEITSGANG-BENENNUNG	ZE	EUR
		51 01 71 73	LACKIERUNG VORBEREITEN * LACKSTUFE S3, NMW-S3 * TEIL AUSGEBAUT	110	110,27
43438	4	66 01 61 50	FRONTBLENDE NT-S1 * TEIL AUSGEBAUT	90	90,23
47157	2	63 29 79 53	ABDECKUNG STOSSFAENGER V. -S3 * TEIL AUSGEBAUT	90	90,23

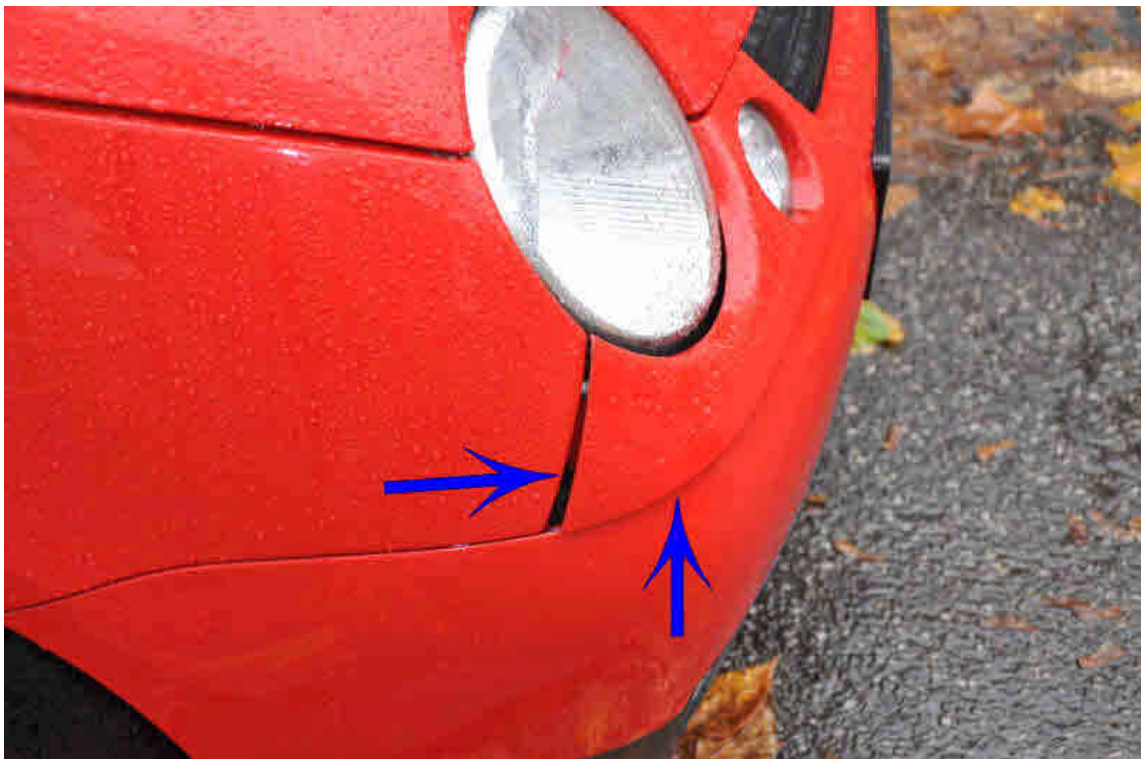
Bild 04:  
...durchgeschoben > Halterung Frontblende gebrochen

DVN	TEILE-NUMMER	TEILE-BENENNUNG	ANZ	EUR/ST	EUR
43438	(6X0853661B FKZ	BLLENDE KUEHLERGRILL	1		50,40
47254	6X0807050B	FUEHRUNGSPROFIL V.R.	1		3,95

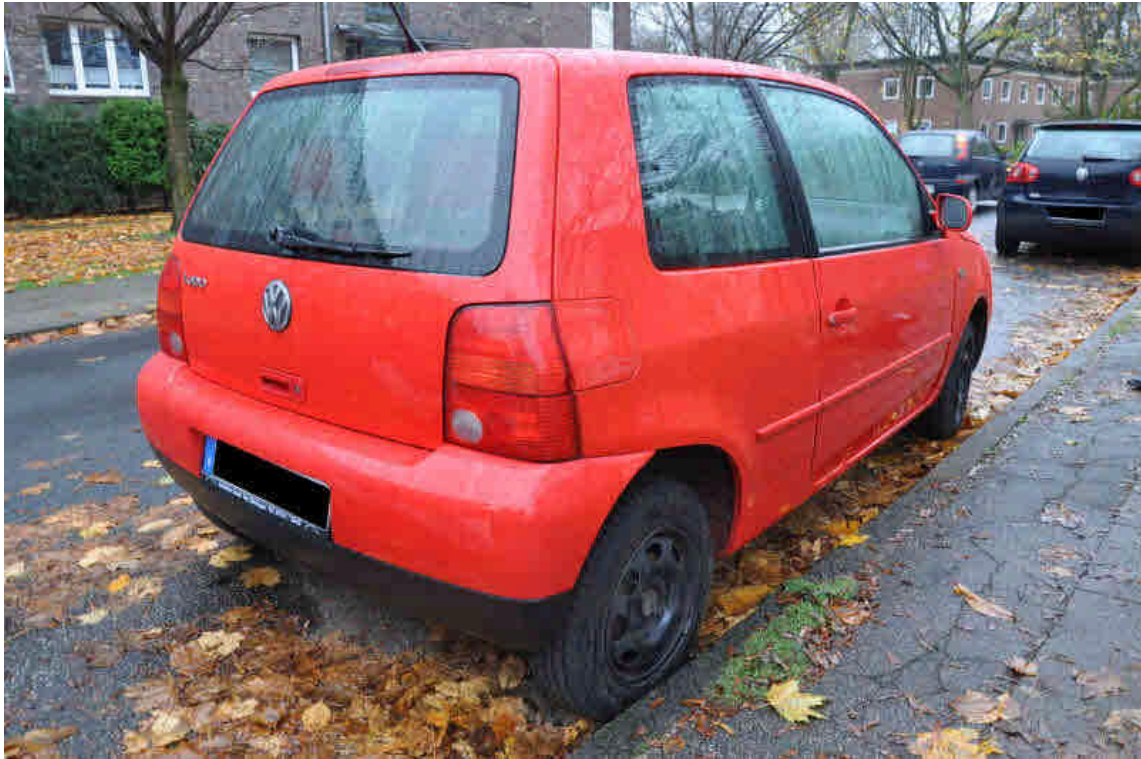
Bild 05:  
Fahrzeugheck mit Seitenansicht rechts

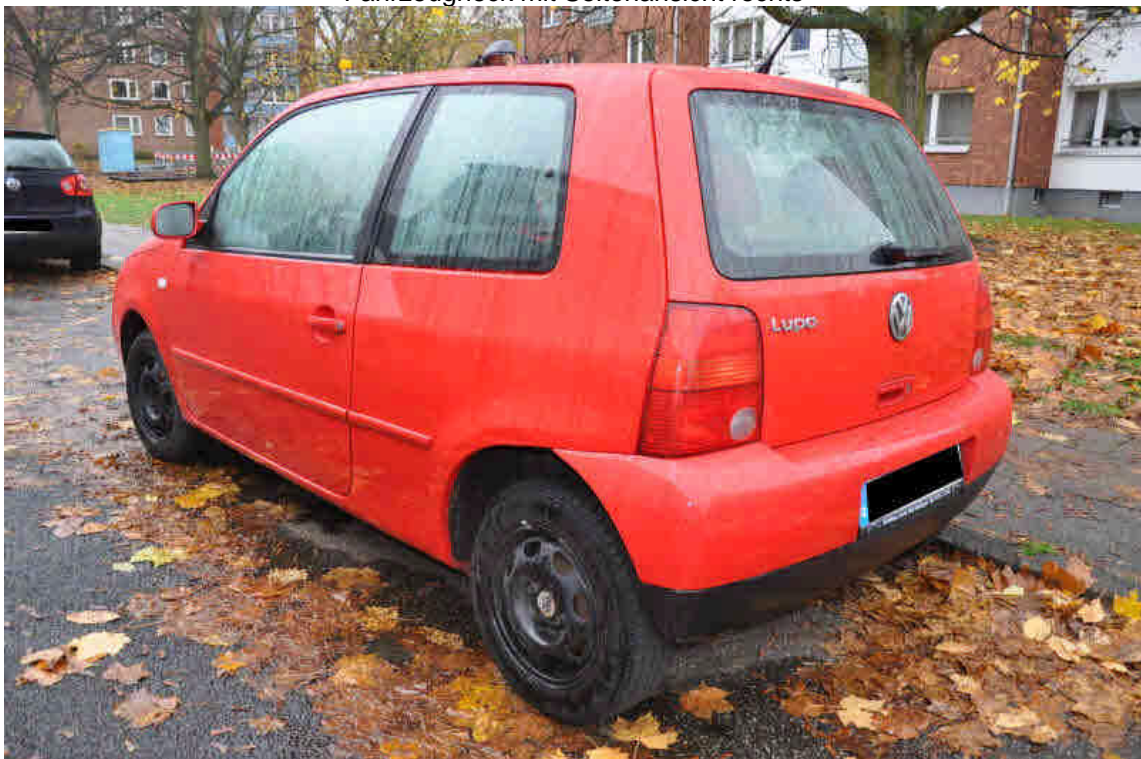
Bild 06:  
Fahrzeugheck mit Seitenansicht links
